FORTALEZA DE VALENÇA
“Projeto de Requalificação Urbana do Centro Histórico de Valença”

TRABALHOS ARQUEOLÓGICOS
(Sondagens preliminares na “Cadeia Velha”)

RELATÓRIO

TRABALHOS ARQUEOLÓGICOS DA U.A.U.M. / MEMÓRIAS, N.º 28, 2012

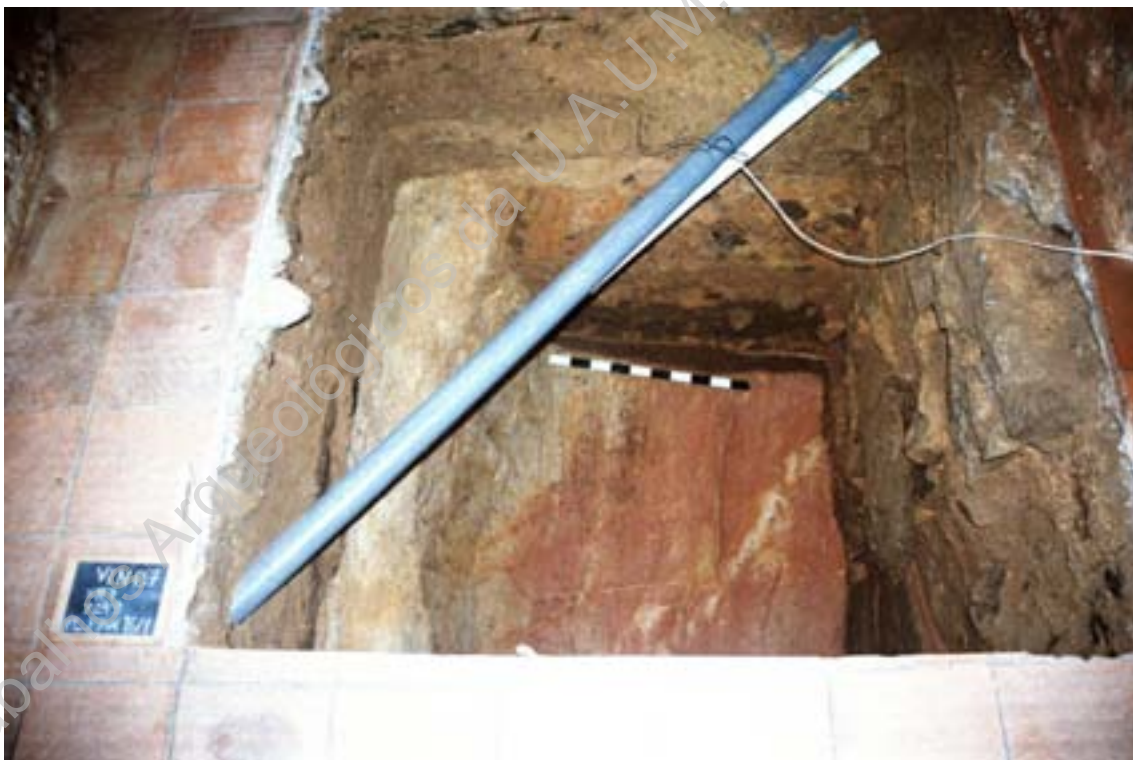
Foto 8 – Plano Final da sondagem X197 Y249.

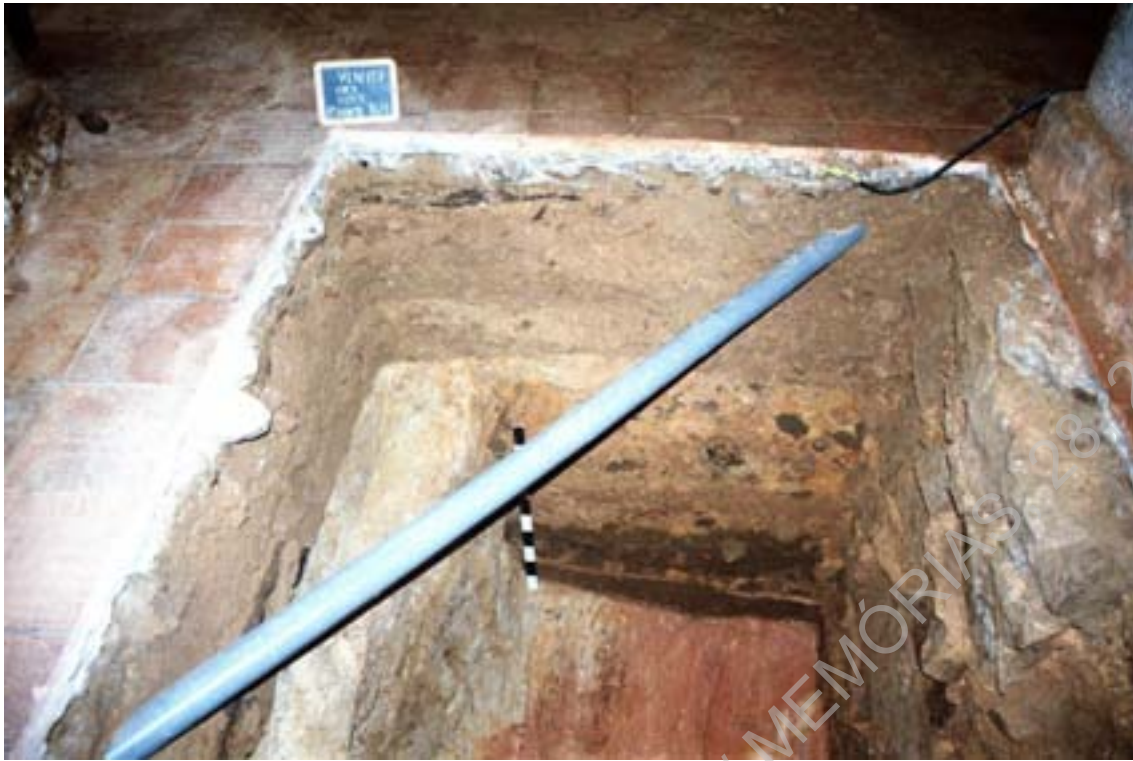
Foto 9 – Perfil Norte da sondagem X197 Y249.

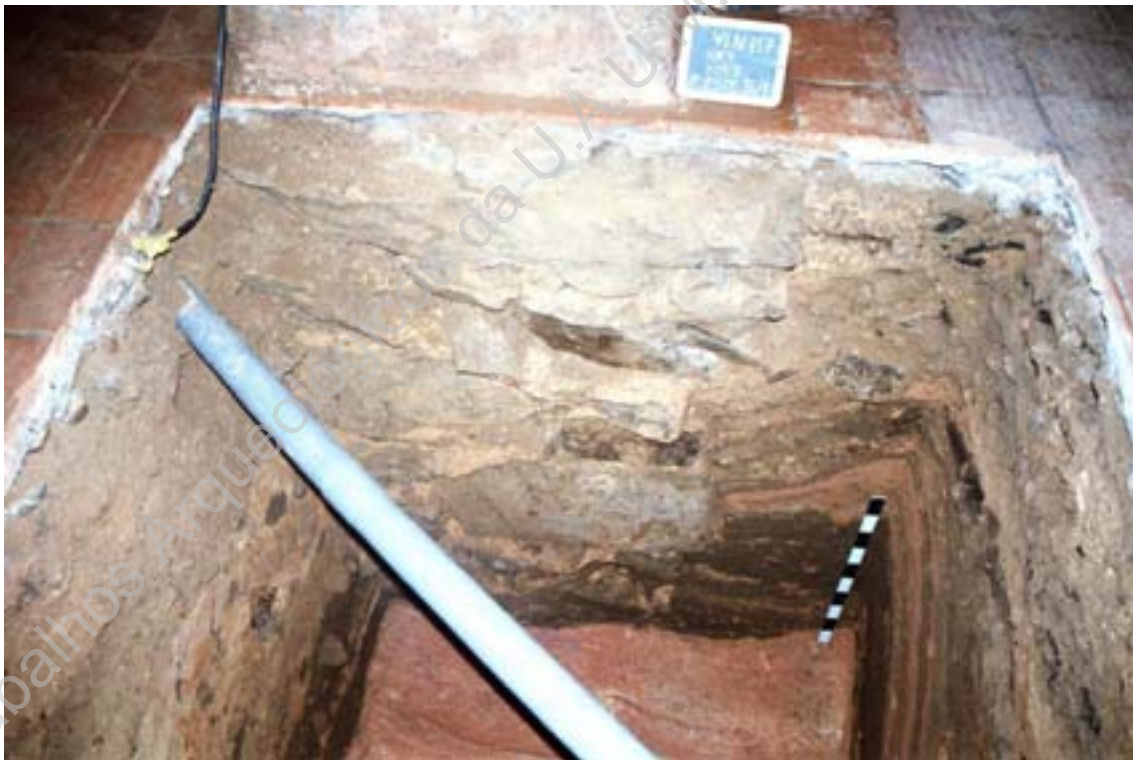
Foto 10 – Perfil Este da sondagem X197 Y249.

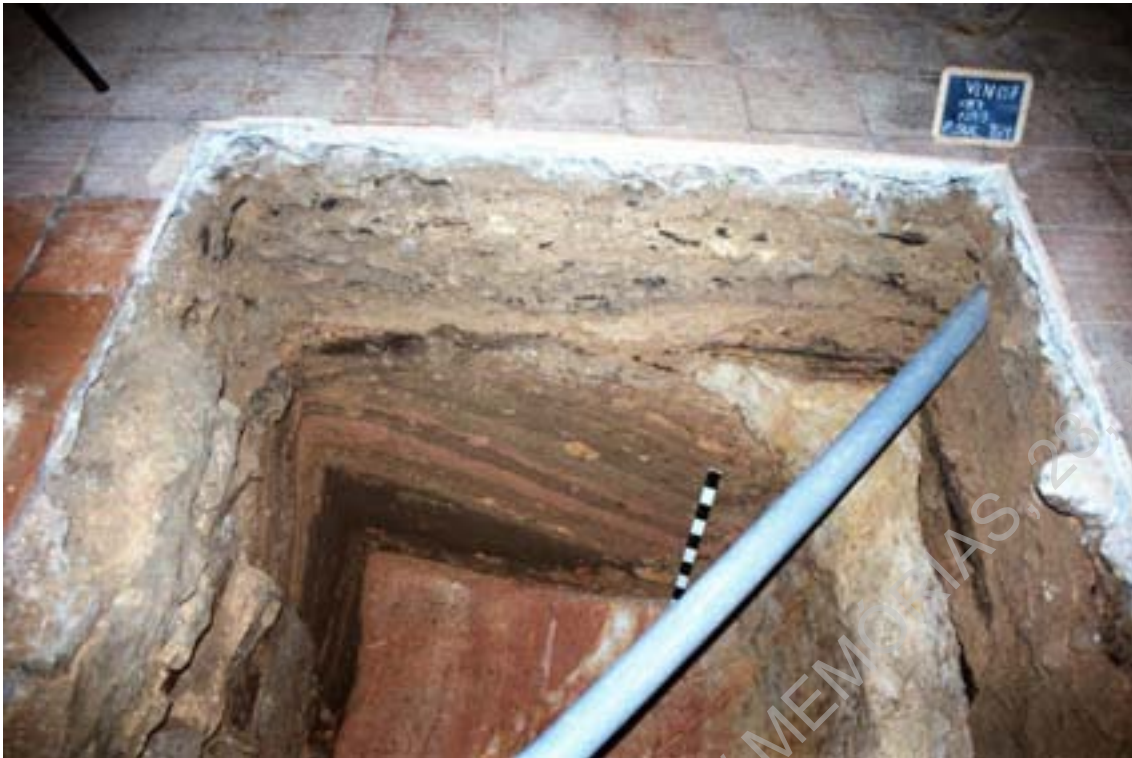
Foto 11 – Perfil Sul da sondagem X197 Y249.

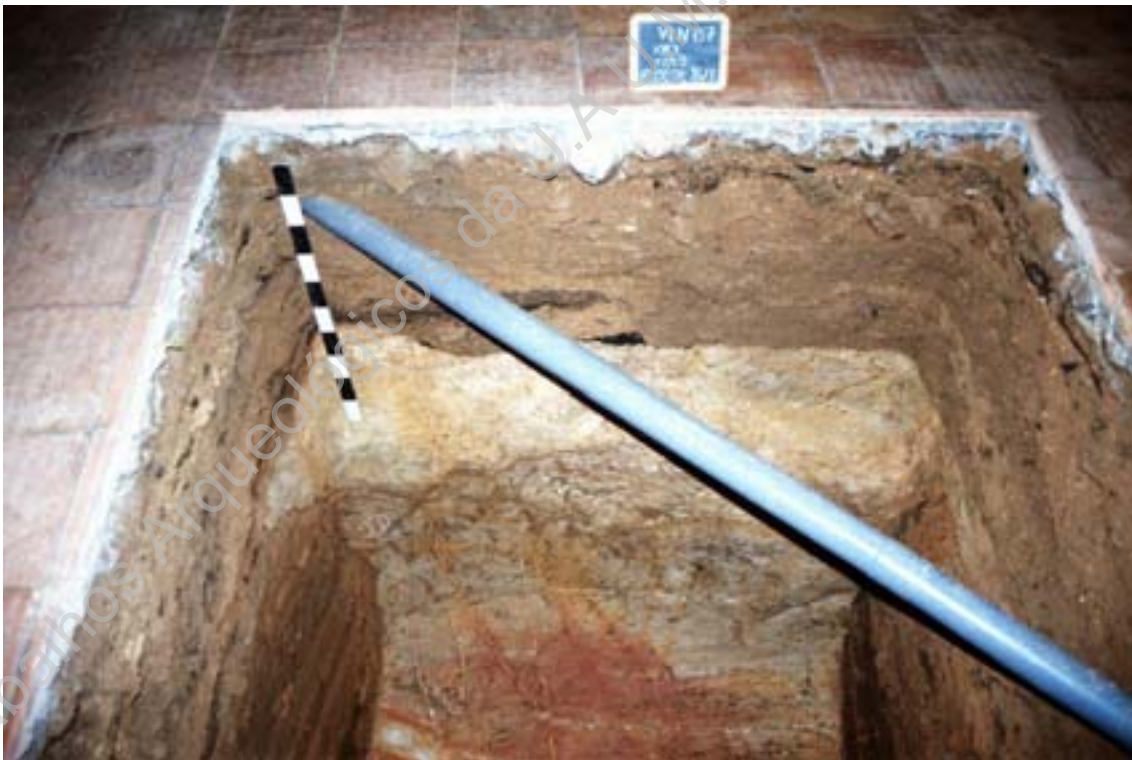
Foto 12 – Perfil Oeste da sondagem X197 Y249.

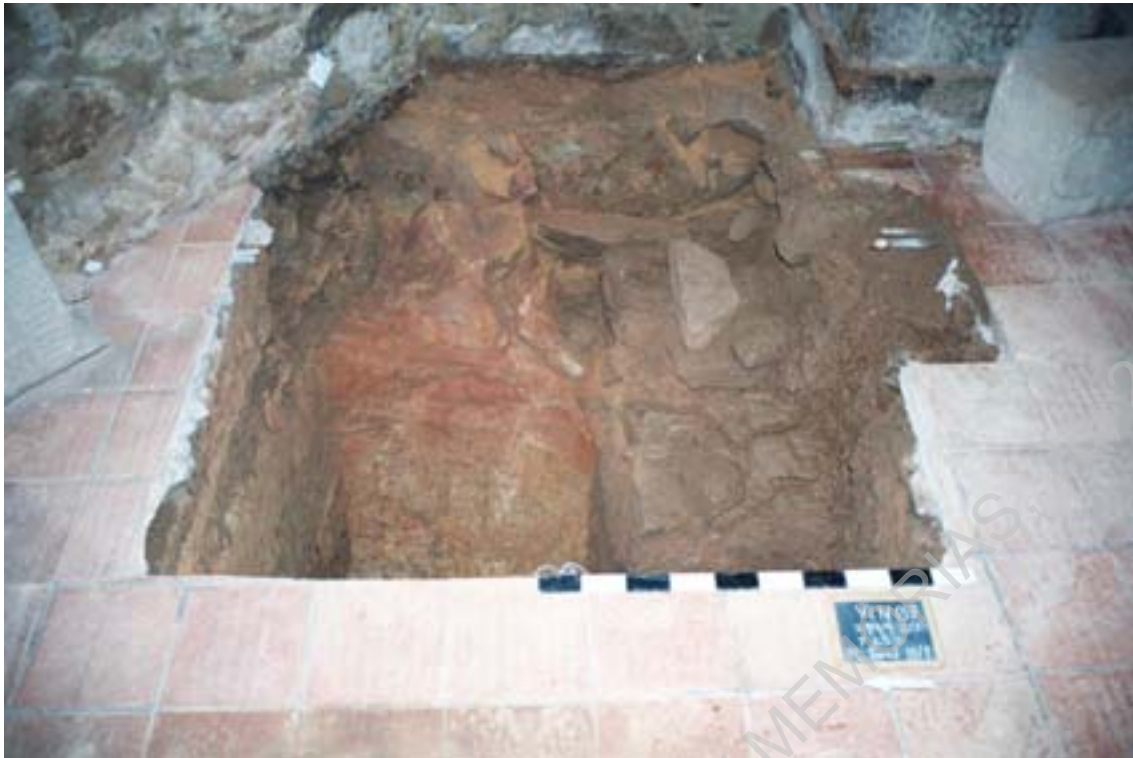
Foto 13 – Plano Final da sondagem X199.200 Y 250.

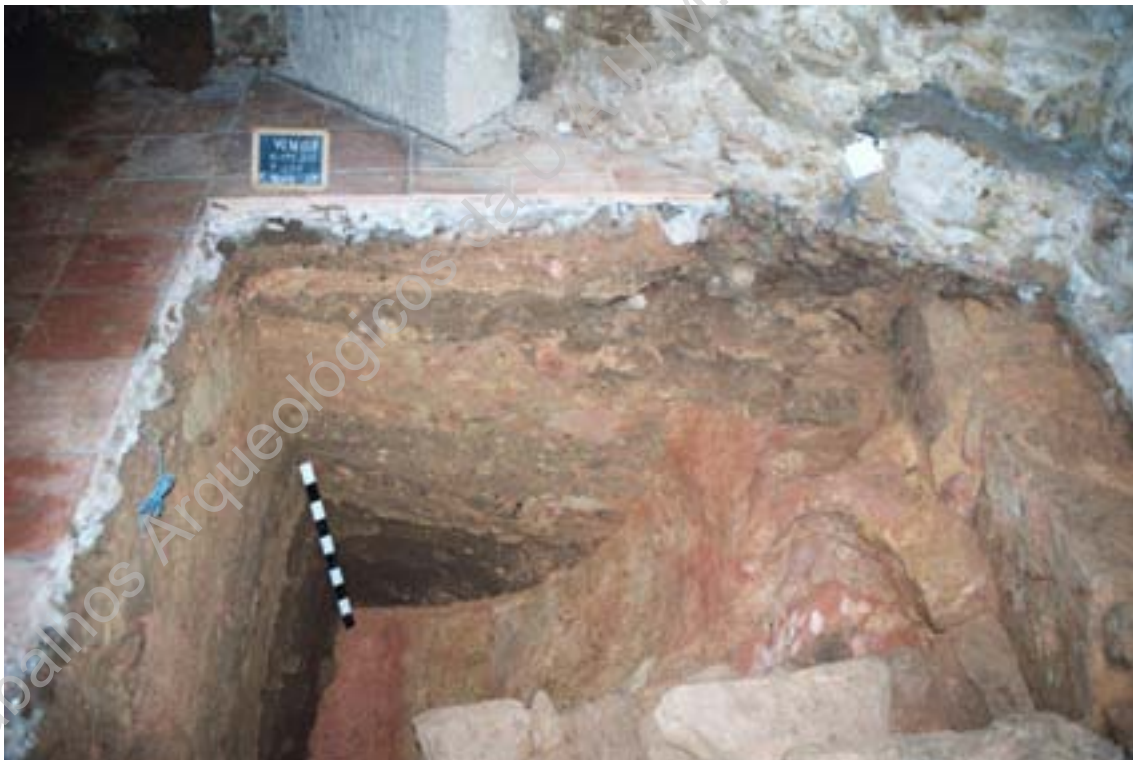
Foto 14 – Perfil Norte da sondagem X199.200 Y 250.

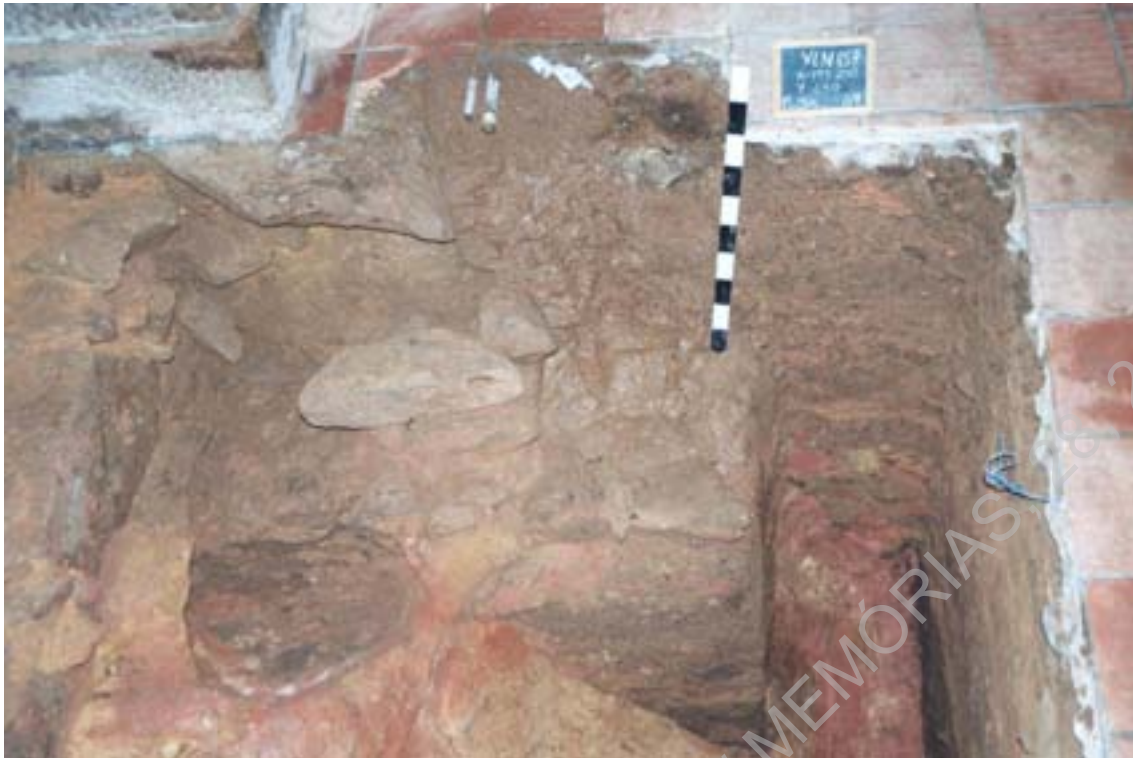
Foto 15 – Perfil Sul da sondagem X199.200 Y 250.

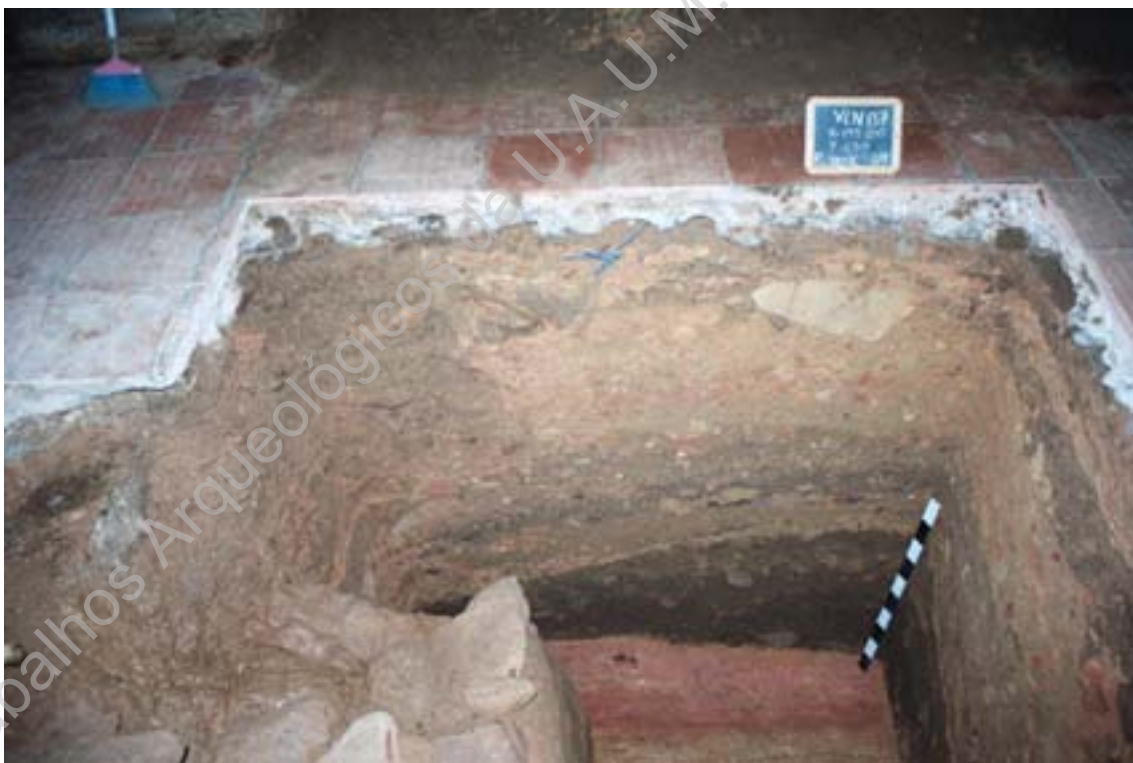
Foto 16 – Perfil Oeste da sondagem X199.200 Y 250.

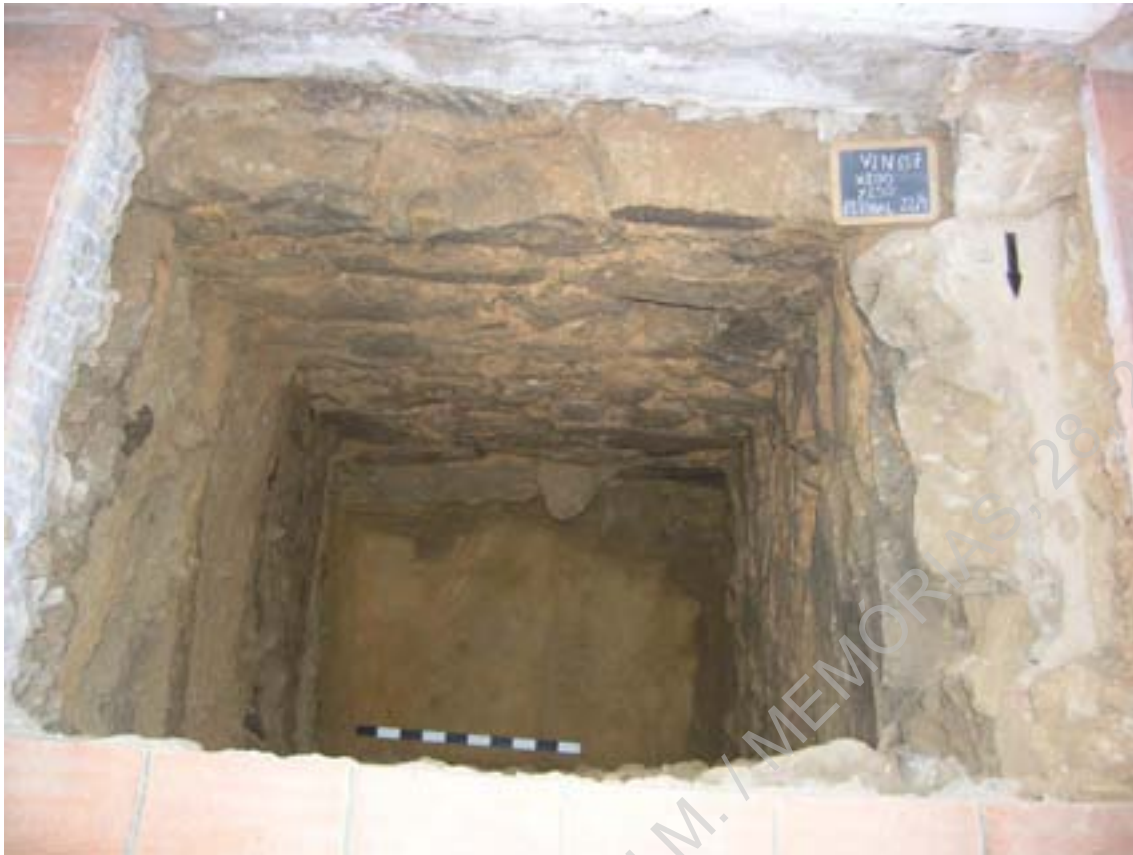
Foto 17 – Plano Final da sondagem X203 Y247.248.

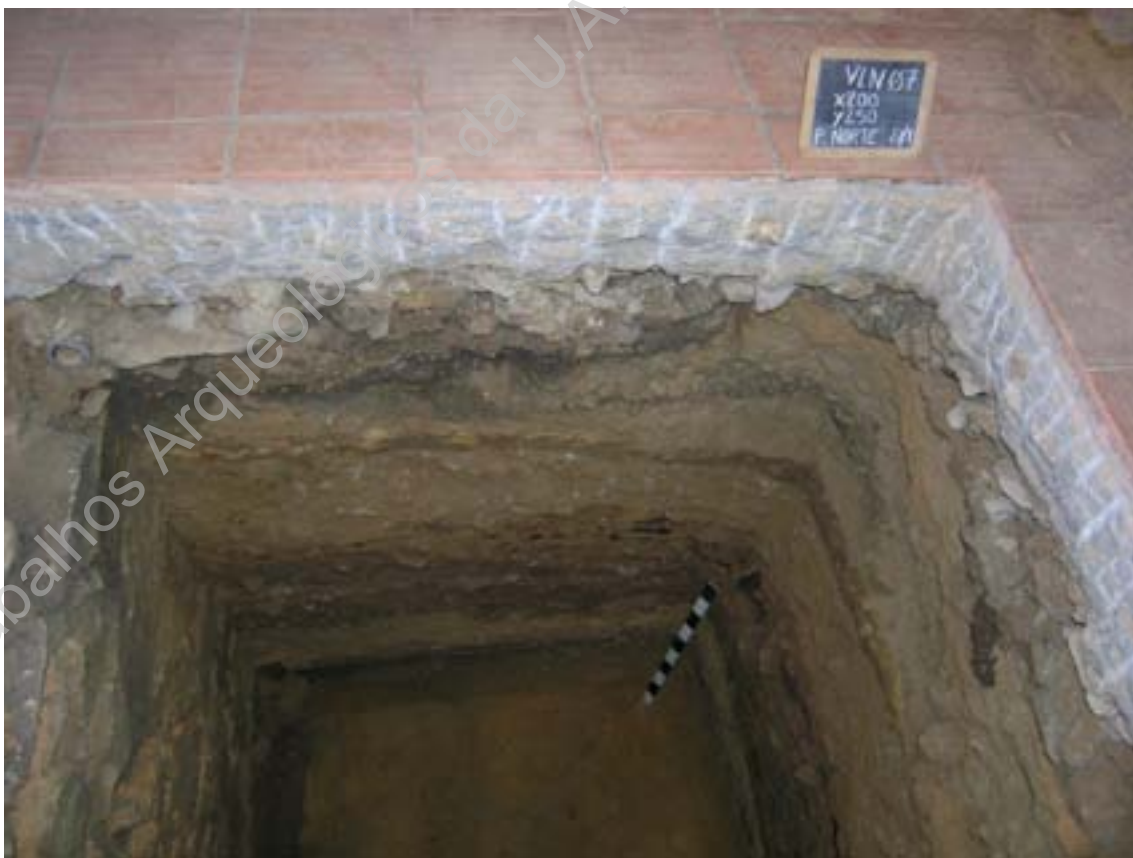
Foto 18 – Perfil Norte sondagem X203 Y247.248.

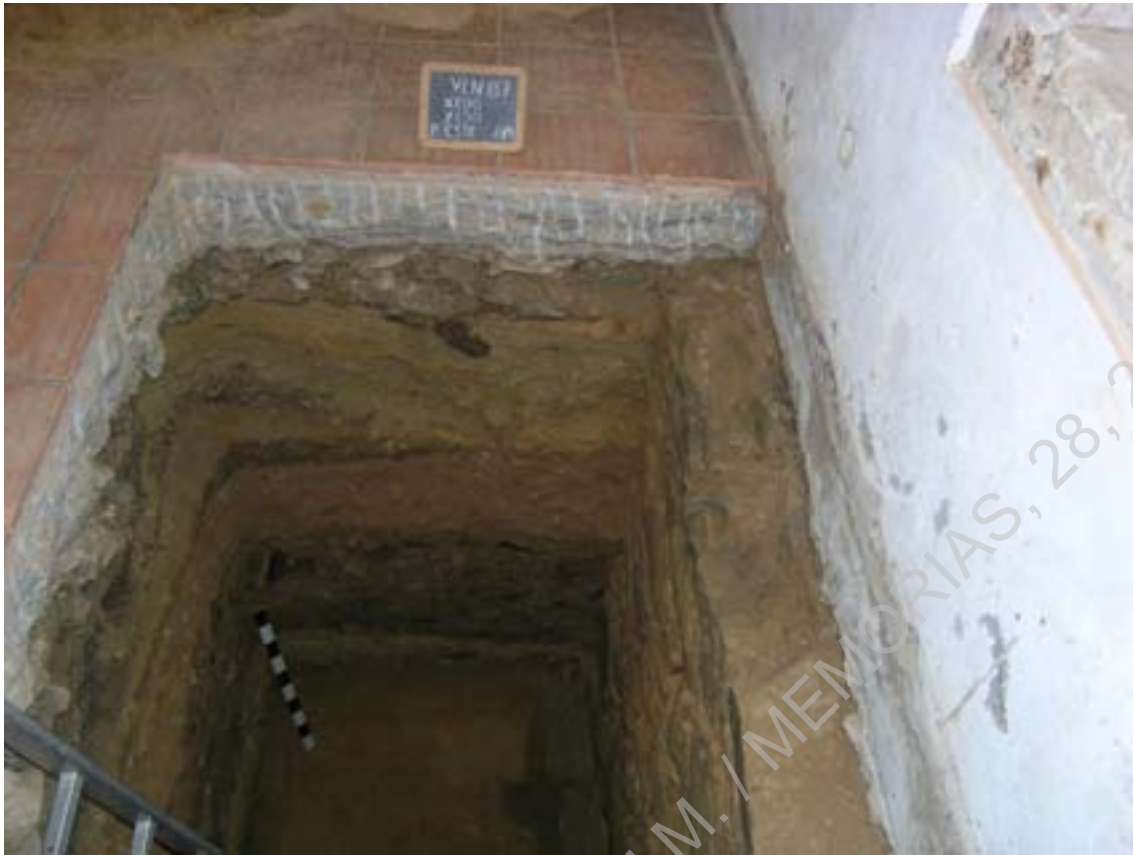
Foto 19 – Perfil Este da sondagem X203 Y247.248.

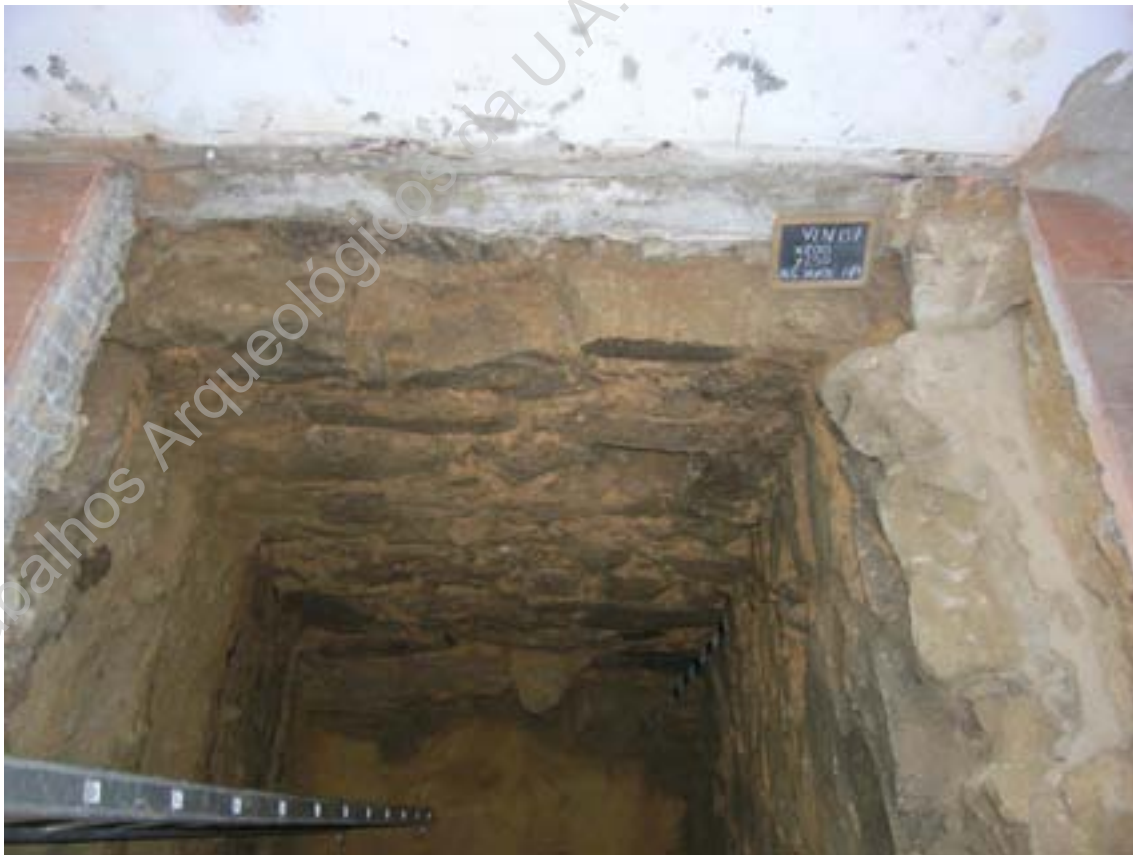
Foto 20 – Alçado Norte da sondagem X203 Y247.248.

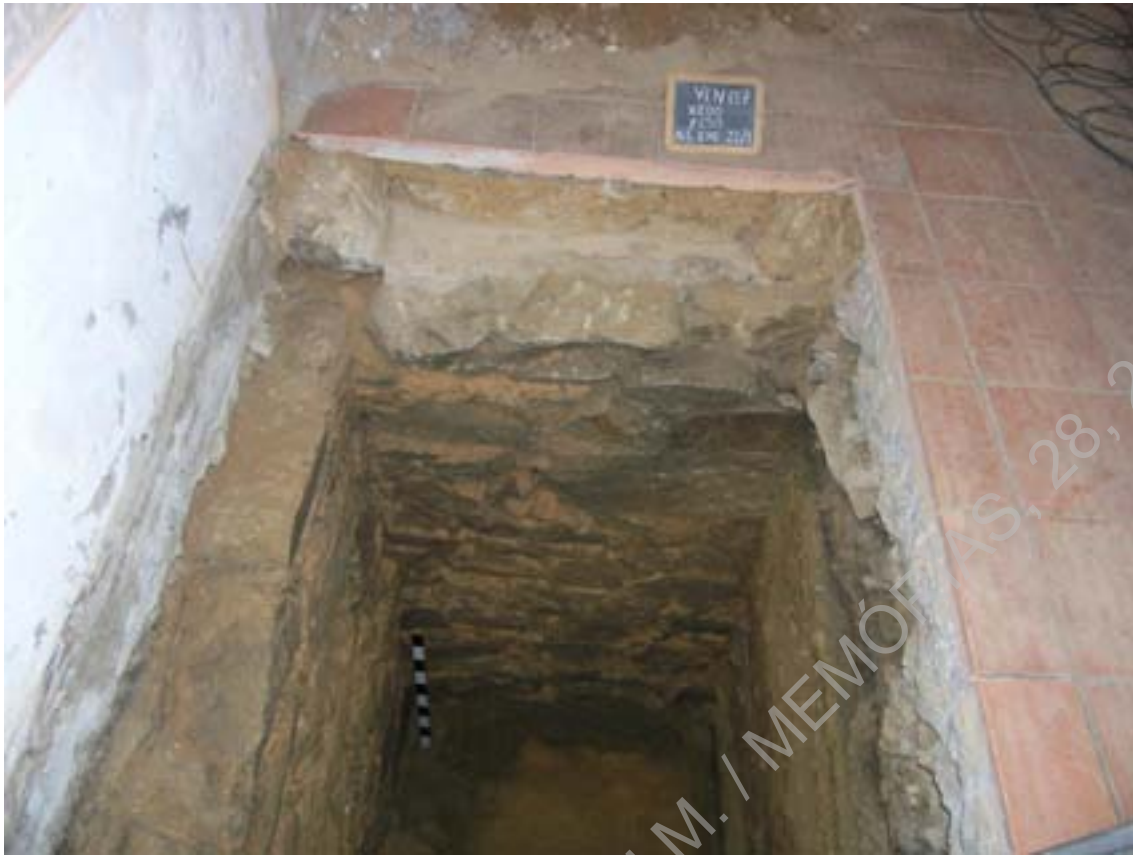
Foto 21 – Alçado Este da sondagem X203 Y247.248.

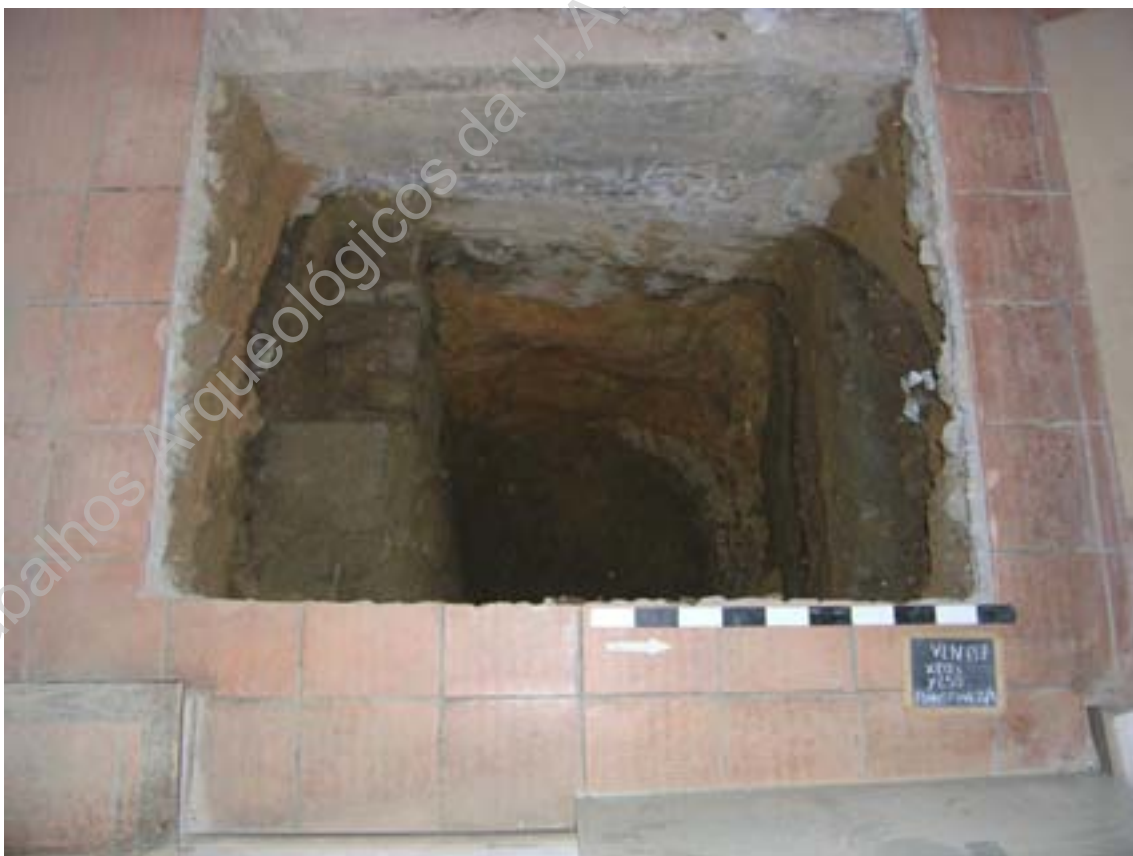
Foto 22 – Plano Final da sondagem X203 Y250.

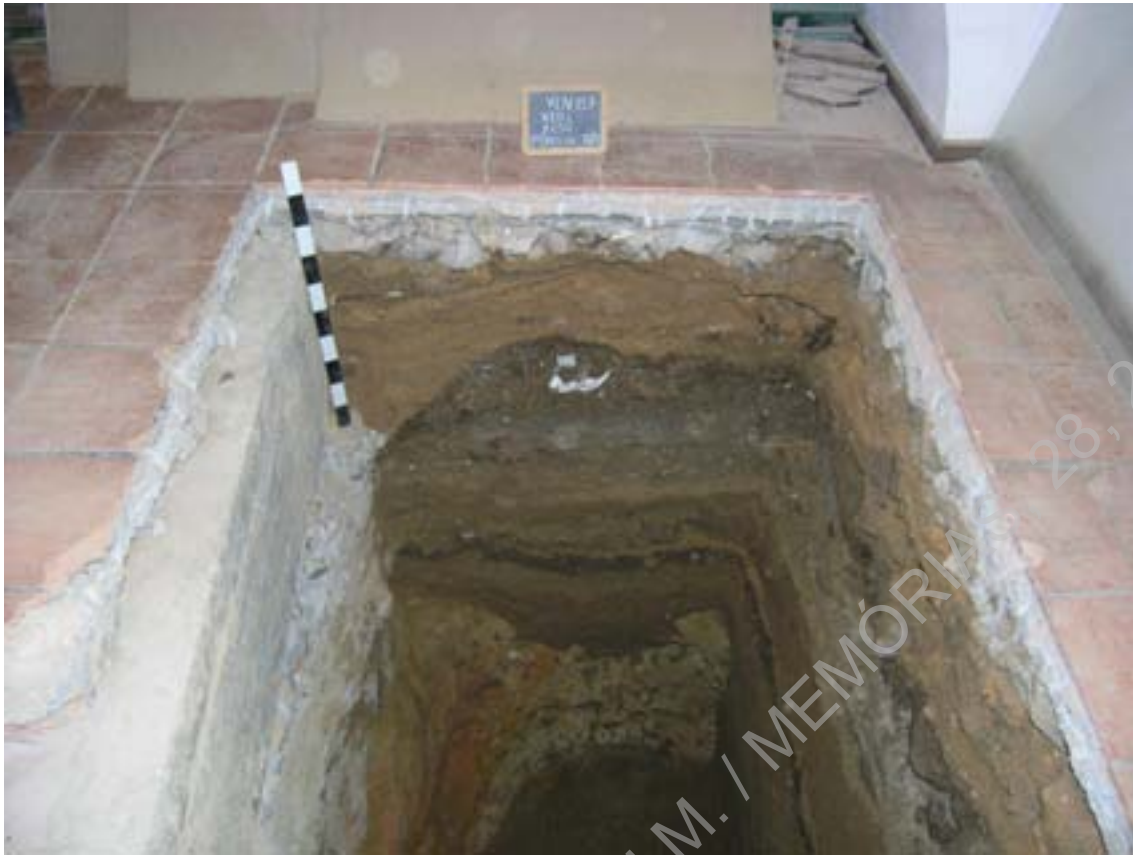
Foto 23 – Perfil Norte da sondagem X203 Y250.

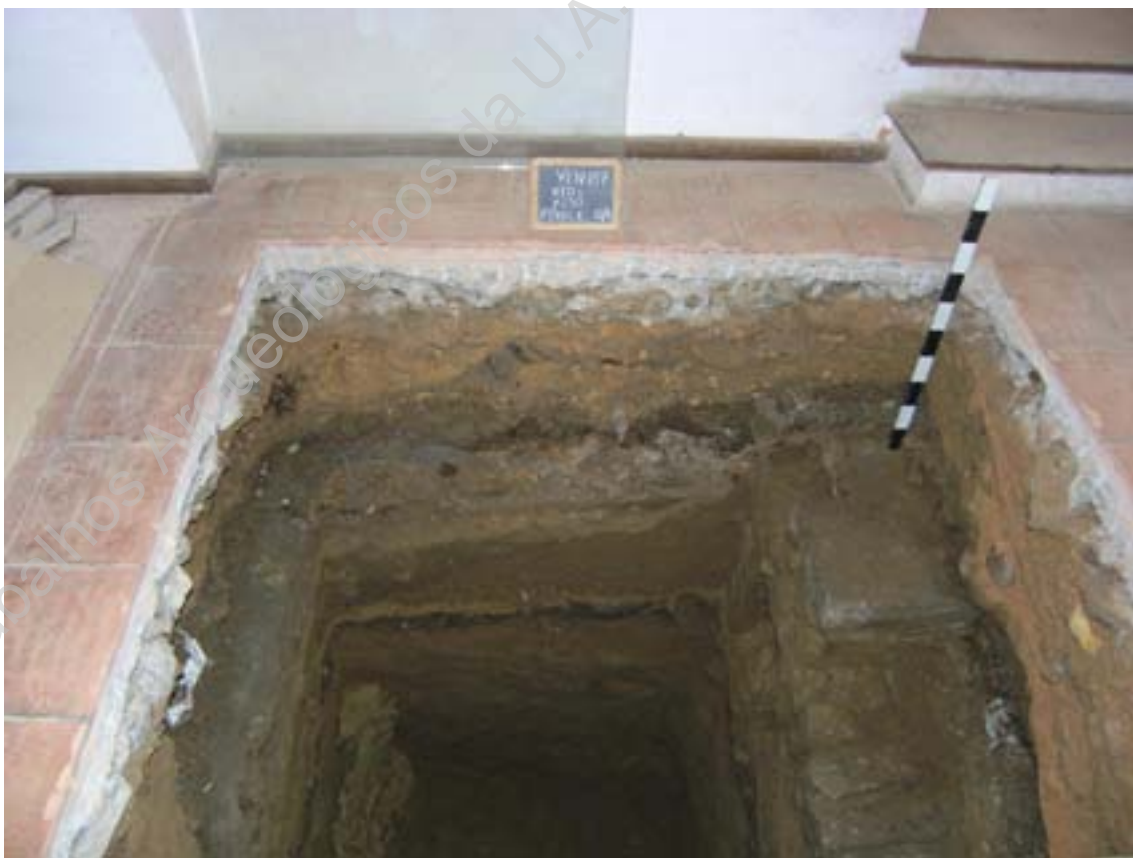
Foto 24 – Perfil Este da sondagem X203 Y250.

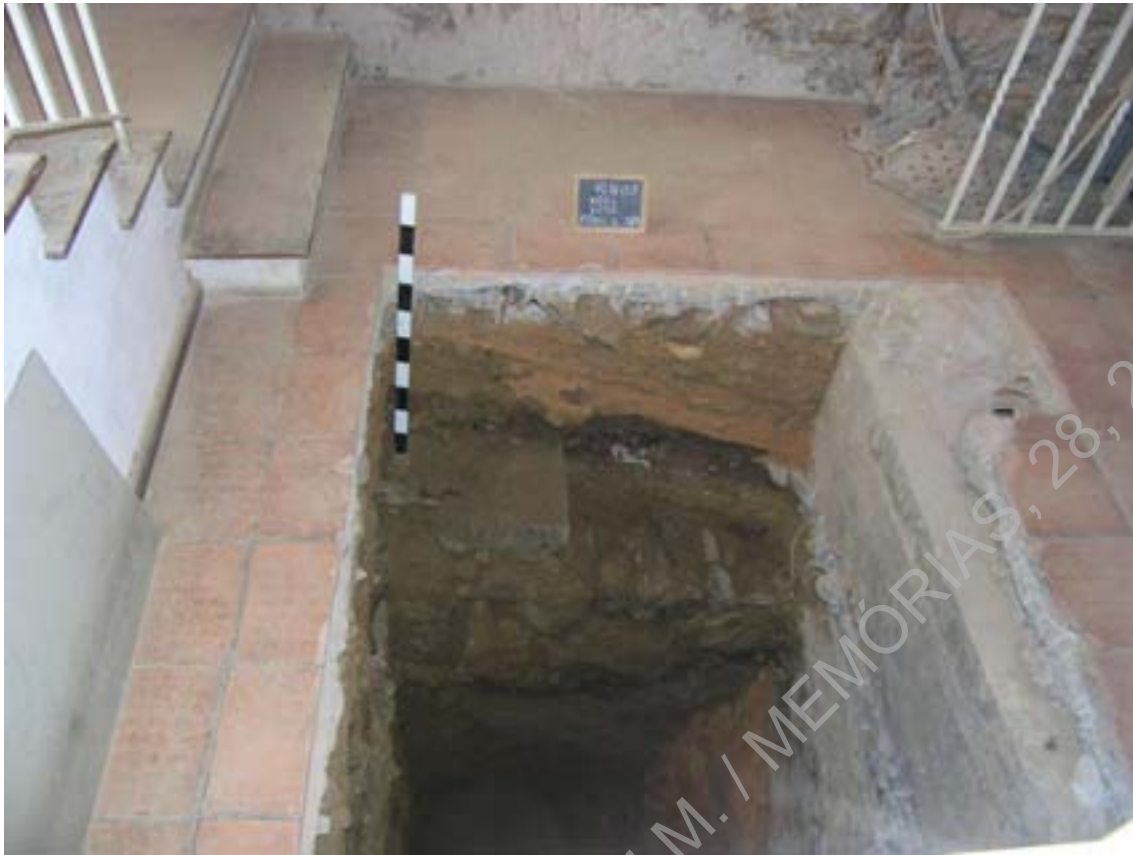
Foto 25 – Perfil Sul da sondagem X203 Y250.

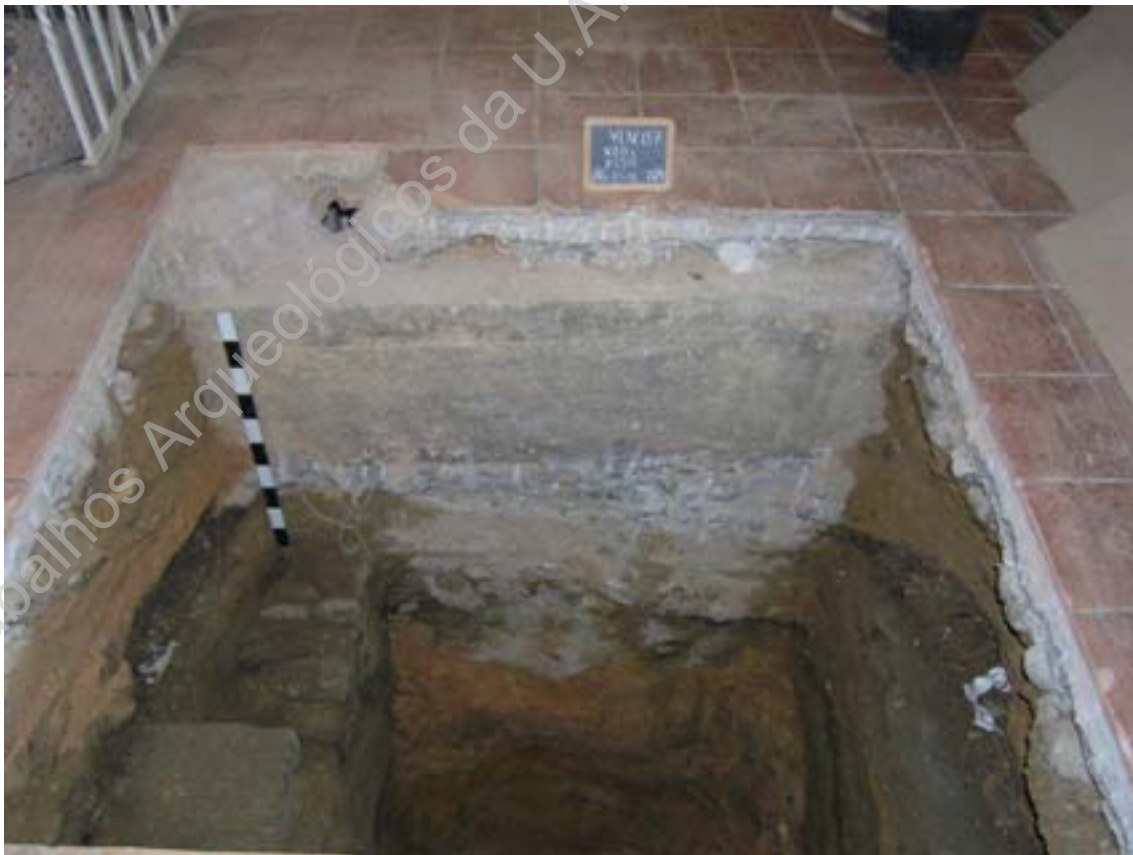
Foto 26 – Alçado Oeste da sondagem X203 Y250.

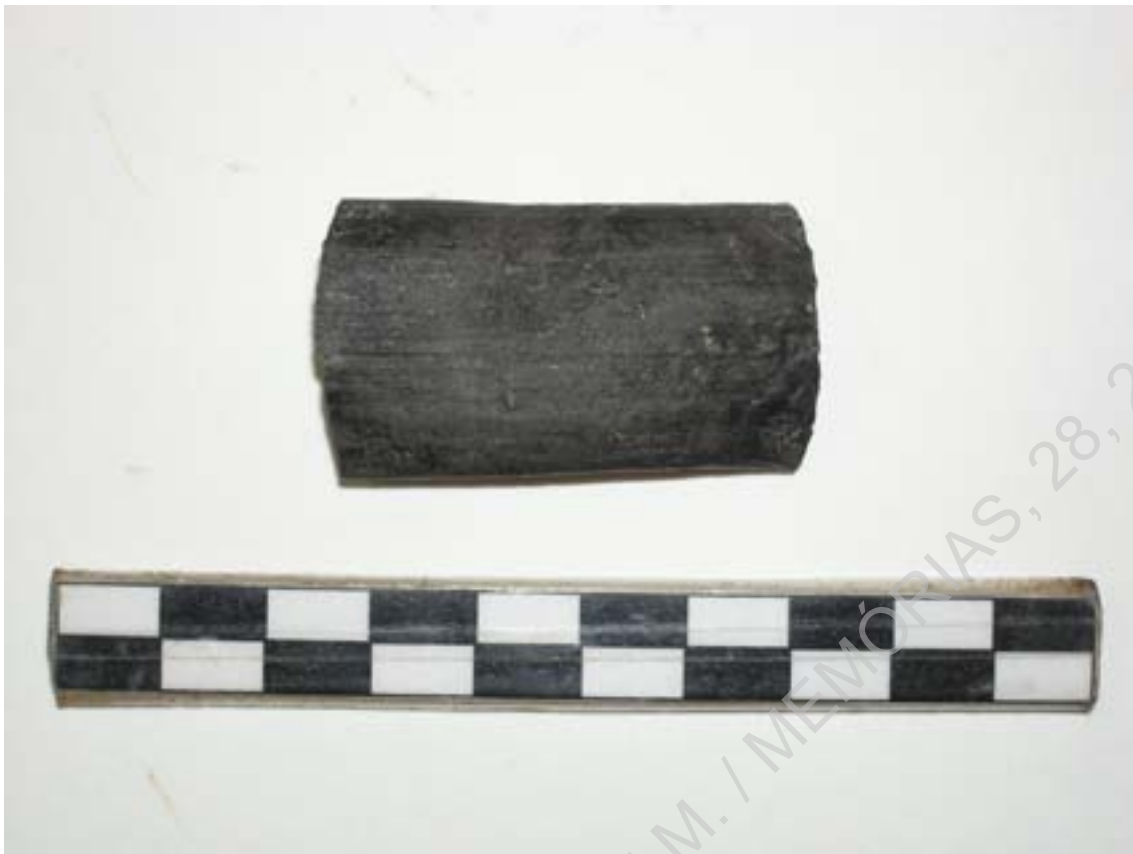
Foto 27 – Fragmento de asa de cerâmica preta (1526), sondagem X197 Y249.

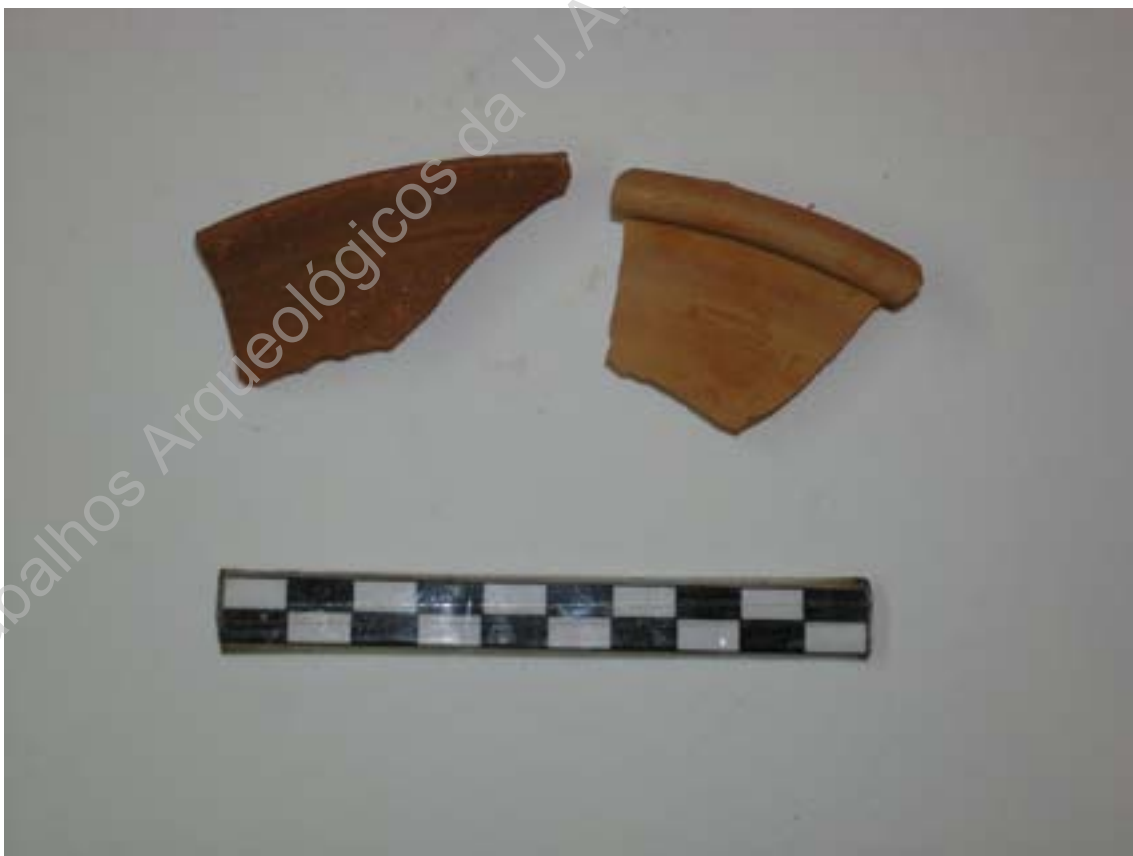
Foto 28 – Fragmentos de bordo de cerâmica vermelha (1526), sondagem X197 Y249.

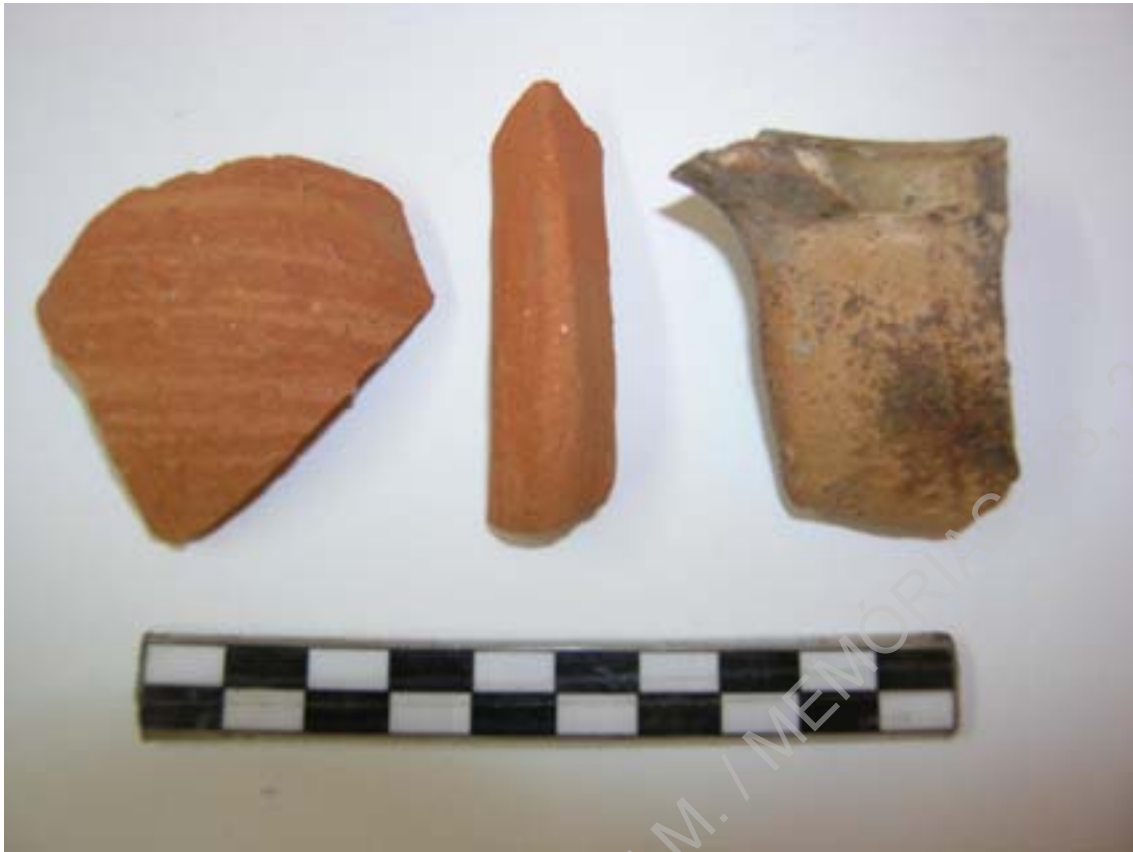
Foto 29 – Conjunto de fragmentos de cerâmica vermelha (1456), sondagem X199.200 Y250.

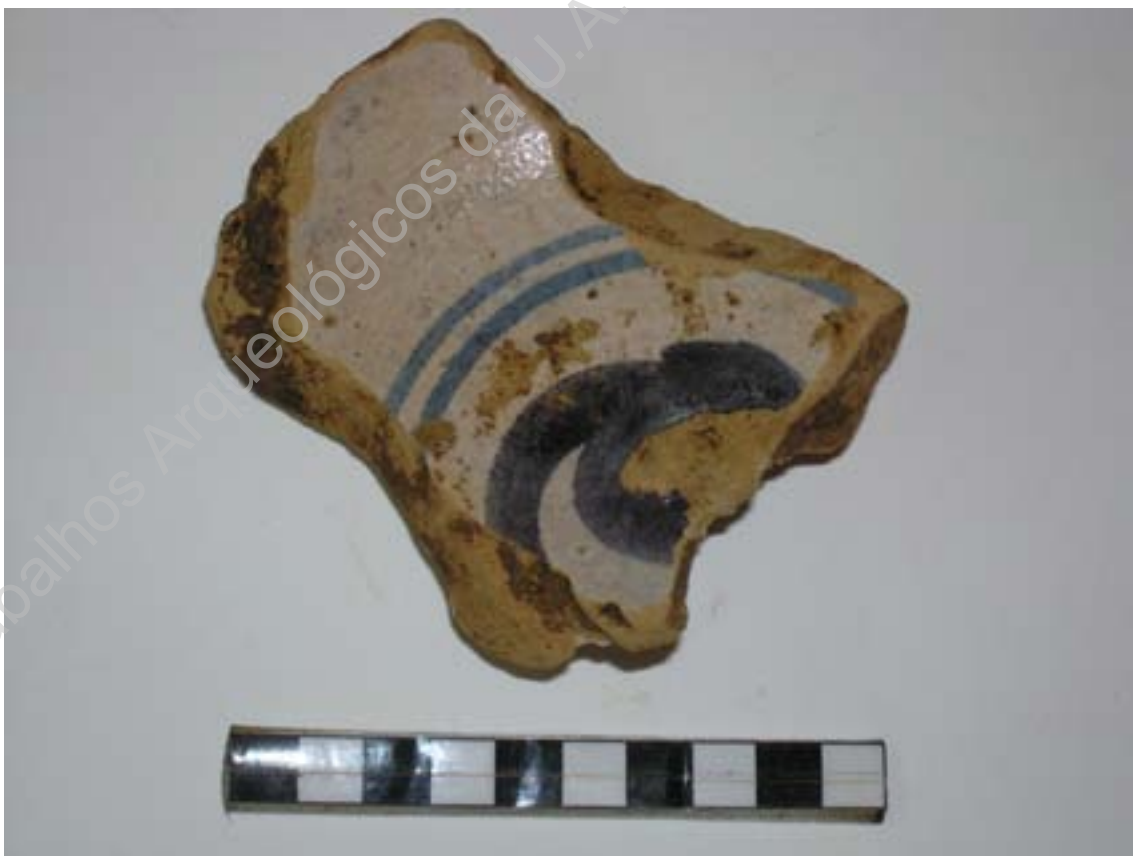
Foto 30 – Fundo de faiança (1462), sondagem X199.200 Y250.

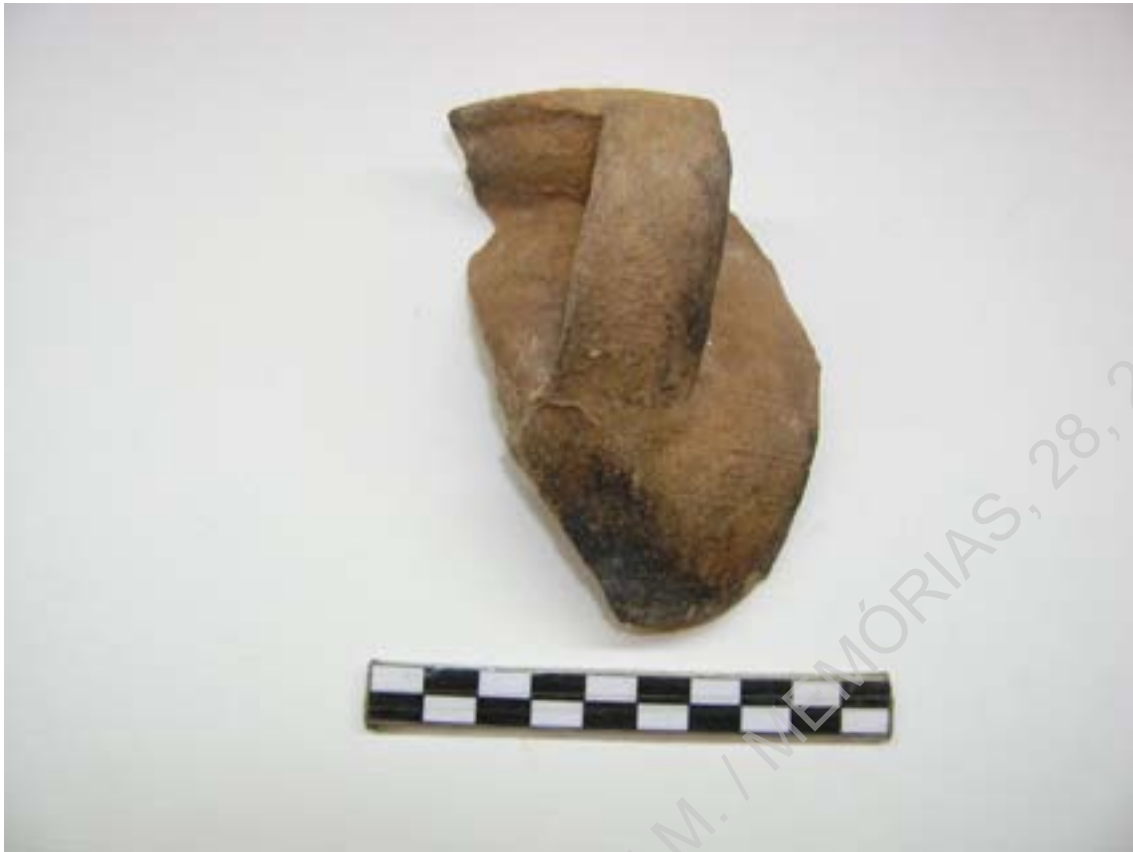
Foto 31 – Fragmento de bilha de cerâmica vermelha (1464), sondagem X199.200 Y250.
