FORTALEZA DE VALENÇA
“Projeto de Requalificação Urbana do Centro Histórico de Valença”

TRABALHOS ARQUEOLÓGICOS
(Sondagens preliminares na “Cadeia Velha”)

RELATÓRIO

TRABALHOS ARQUEOLÓGICOS DA U.A.U.M. / MEMÓRIAS, N.º 28, 2012

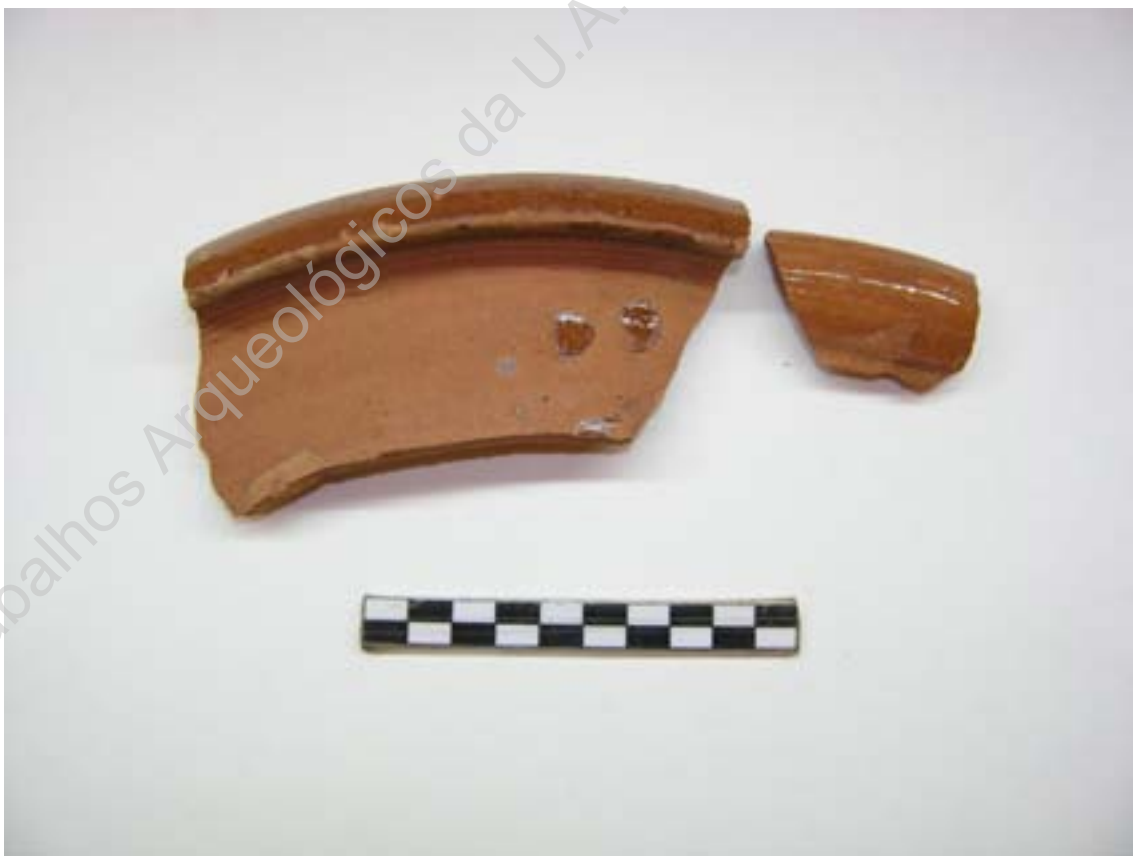
Foto 32 – Fragmentos de bordo de cerâmica vidrada (1464), sondagem X199.200 Y250.

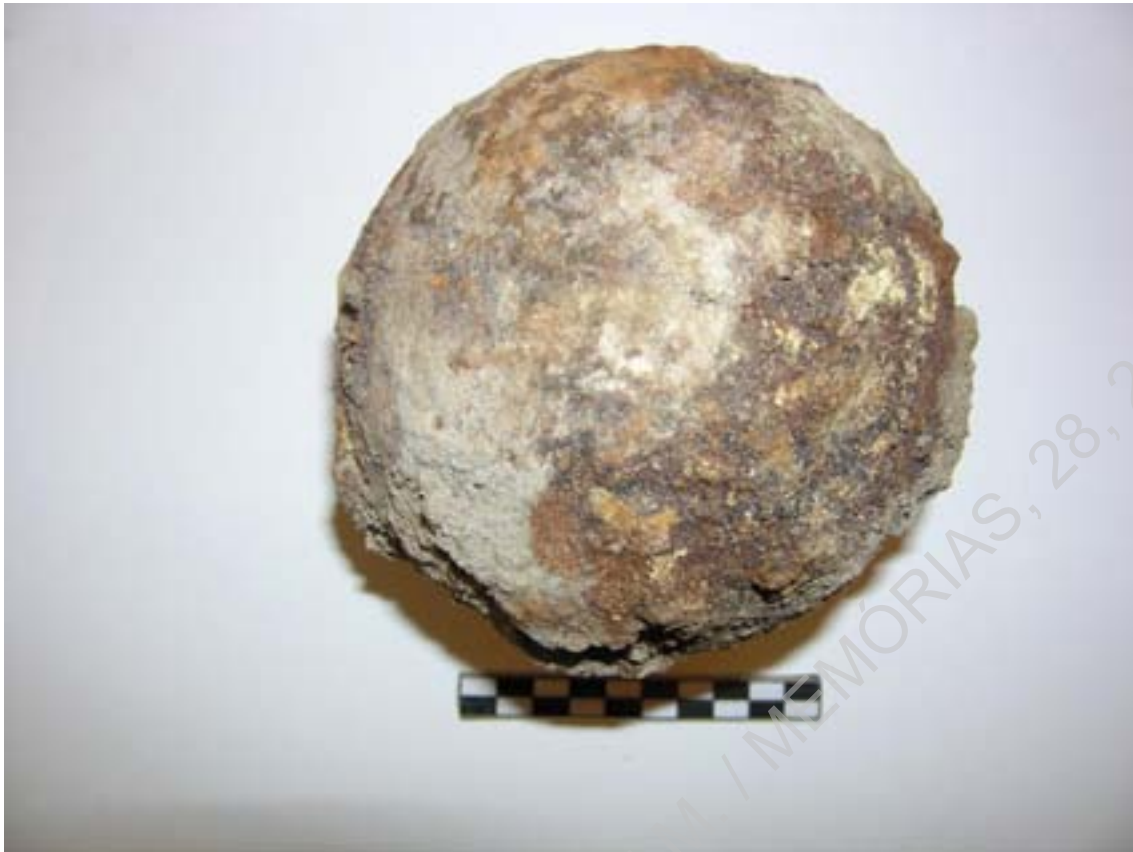
Foto 38 – Ach. 0172 (Projétil de canhão), identificado no contexto (1508) da sondagem X203Y250.

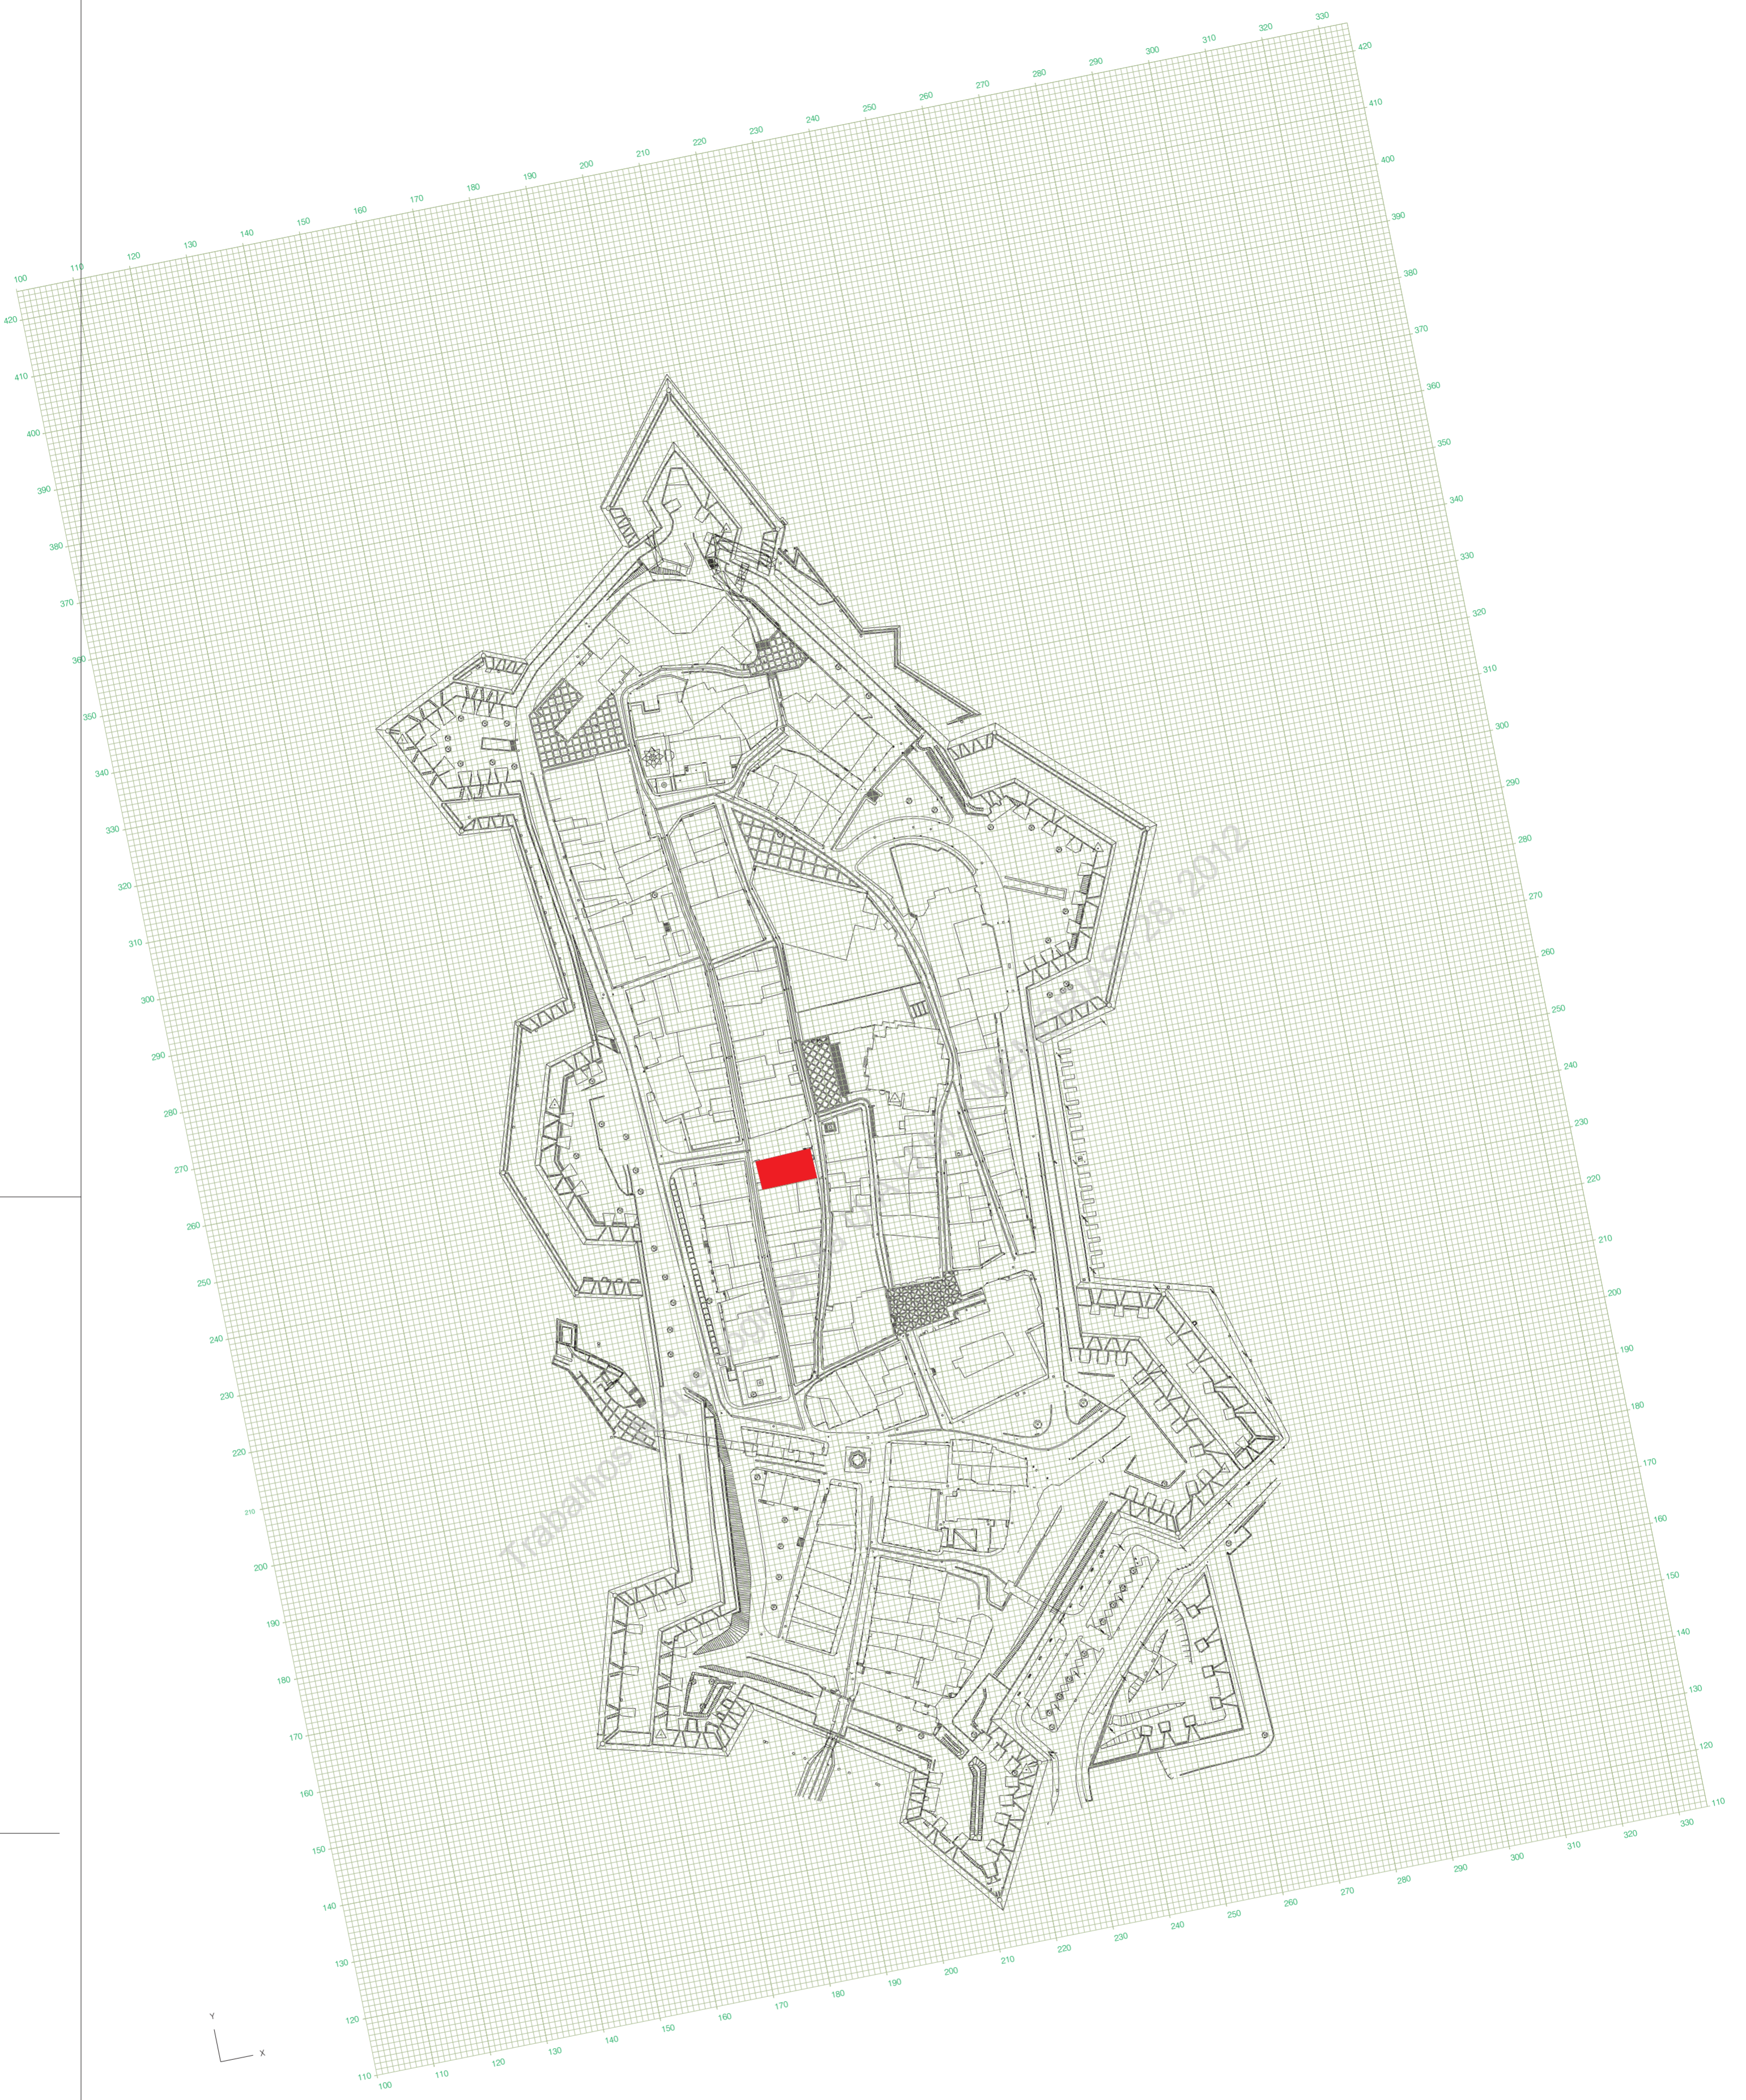
Fortaleza de Valença
 Levantamento topográfico da Praça Velha
 Localização da antiga cadeia da Fortaleza de Valença
